Organismo de
Evaluación y
Fiscalización Ambiental

RESOLUCIÓN DIRECTORAL N° 0957-2019-OEFA-DFAI

EXPEDIENTE N° : 1598-2018-OEFA/DFAI/PAS
ADMINISTRADO : SOCIEDAD MINERA CERRO VERDE S.A.A.¹
UNIDAD FISCALIZABLE : CERRO VERDE
UBICACIÓN : DISTRITOS DE UCHUMAYO, YARABAMBA Y
TIABAYA, PROVINCIA Y DEPARTAMENTO DE
AREQUIPA
SECTOR : MINERÍA
MATERIA : COMPROMISOS AMBIENTALES
RESPONSABILIDAD ADMINISTRATIVA CON
MEDIDA CORRECTIVA

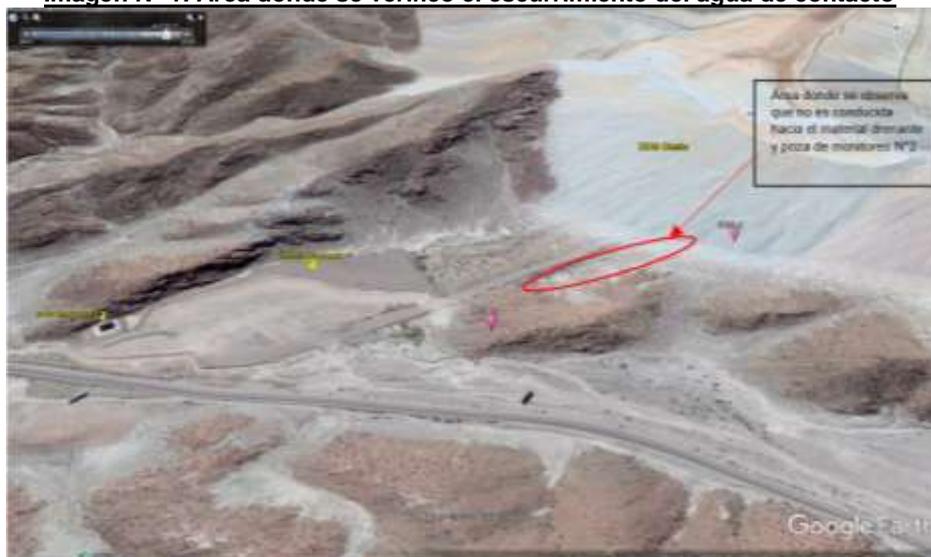
Imagen N° 1: Área donde se verificó el escurrimiento del agua de contacto

12. Así, en la Resolución Subdirectoral se concluyó que el administrado no adoptó las medidas de prevención y control a fin de evitar que el escurrimiento del agua de contacto proveniente del DDM Oeste entre en contacto con el suelo, en las coordenadas WGS 84: 8 171 677N, 220 177E²⁰.
13. Es preciso indicar que el escurrimiento del agua de contacto continuaría su discurrimiento por un lado de una vía de acceso inhabilitada, no siendo colectada ni direccionada hacia el sistema de drenes franceses y poza de monitoreo N° 2 que se encuentra aguas abajo del DDM Oeste, toda vez que esta vía inhabilitada impide su colección.
14. Para un mayor entendimiento, se presenta la siguiente imagen en la cual se aprecia el obstáculo que representa la vía inhabilitada para la colección y direccionamiento del agua de contacto proveniente del DDM Oeste:

17. En este punto, es preciso indicar que la falta de implementación de sistemas de captación de aguas de escurrimiento del talud del DDM Oeste, genera daño potencial a la flora cercana al escurrimiento; toda vez que, puede provocar que dicha agua de contacto proveniente de un componente cuyo material es generador de acidez y portador de metales pesados discurra libremente afectando la calidad del suelo, lo que afecta su capacidad productiva o de fuente de nutrientes para la vegetación propia de la zona; así como, de llegar a entrar en contacto directo con la vegetación (flora) que está presente en dicha zona, afecte su desarrollo natural.

28. De otro lado, se debe señalar que, en las acciones de supervisión se constató que desde uno de los extremos del DDM Oeste presentaba huella de escurrimiento, la cual se encontraba direccionada según la pendiente y se unía con huellas de cauces exteriores al DDM Oeste²⁷, lo cual evidencia que durante las precipitaciones pluviales el agua de escorrentía que entró en contacto con el DDM Oeste pasaron a ser aguas de contacto que pudieron generar arrastre de sedimentos a través de su recorrido e infiltración en el suelo.

- Extender el dren francés de la poza de Monitoreo N° 2 hasta el pie del talud actual del DDM Oeste, permitiendo colecta el agua de contacto infiltrada / percolada y direccionarla hacia la poza de monitoreo N° 2.

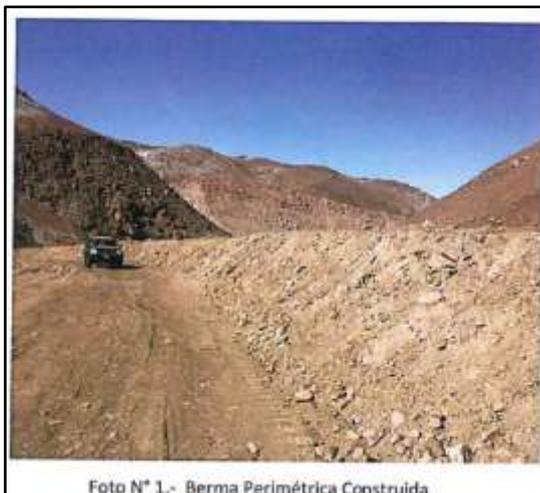
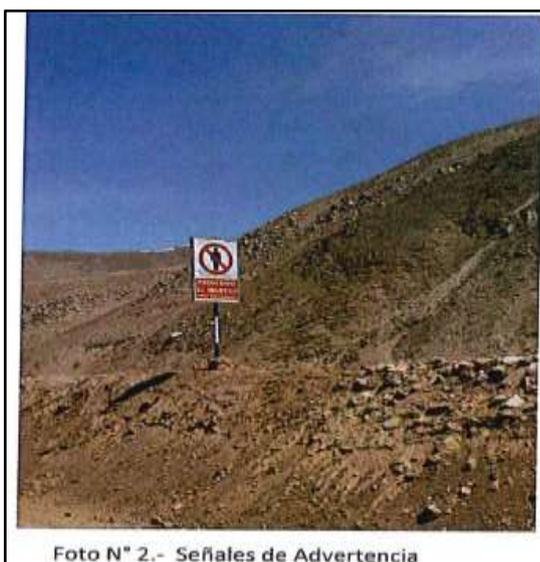
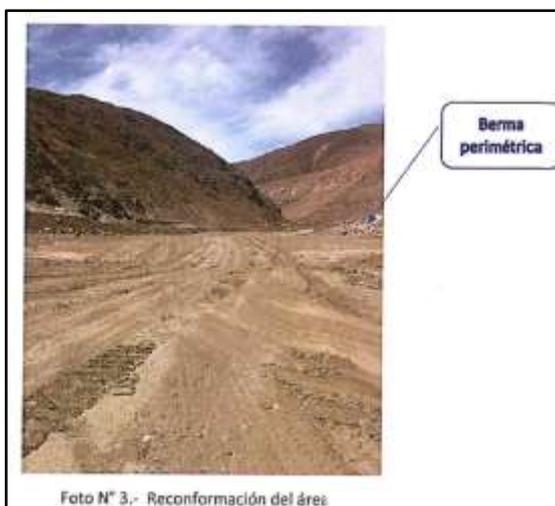
Fotografías presentadas por el administrado

- i) De la revisión de las vistas fotográficas precedentes, se advierte que no se encuentran georreferenciadas de tal manera que se pueda asegurar de que se trate del componente “área de préstamo N° 4”, asimismo, no muestran claramente las dimensiones que debe cumplir la berma perimétrica, tal como lo muestra la Figura 5-2 que se presenta a continuación y que como se indicó previamente, forma parte del compromiso de cierre establecido en la MPCM 2014:

- ii) Las vistas fotográficas tampoco muestran que la berma perimétrica restrinja el acceso de personas y animales, ya que no permiten visualizar que dicha berma cubra todo el componente a fin de evitar el ingreso de personas ajenas a la operación y de los animales en él.

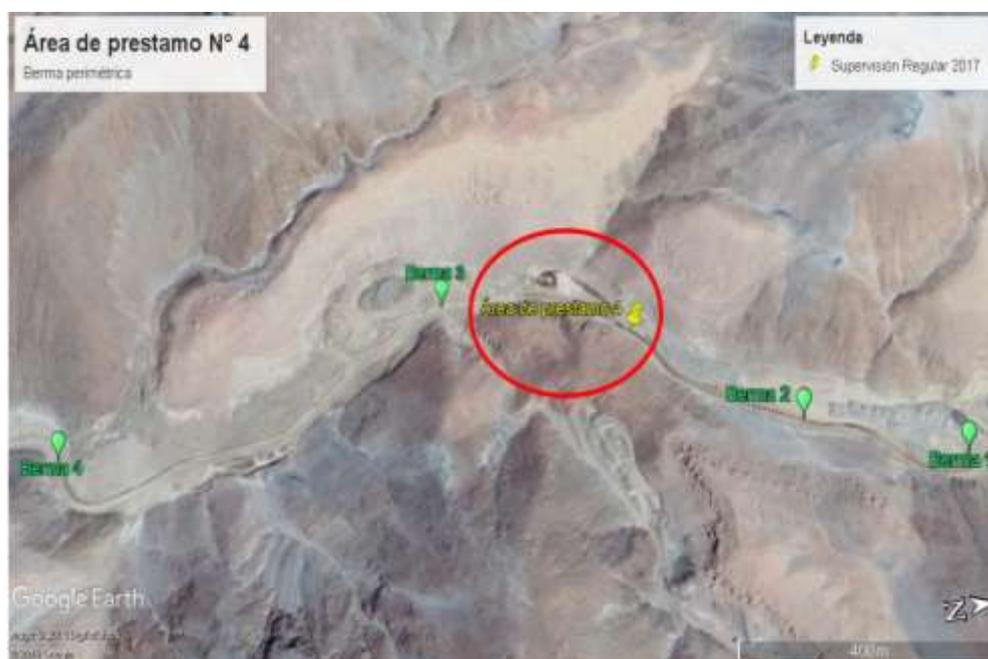
59. A mayor abundamiento, de la superposición de las coordenadas presentadas en las fotografías presentados por el administrado se advierte que la berma perimétrica y señalización corresponden a secciones alejadas del área donde se detectó la conducta infractora durante la Supervisión Regular 2017, por lo que las fotografías³⁹ presentadas en los descargos no acreditan que se haya implementado dichas actividades de cierre, como se observa en la siguiente imagen:

60. De la imagen precedente se advierte que los puntos indicados por el administrado si bien se encuentra a lo largo del acceso, no acreditan que se haya implementado la berma perimétrica en el área donde se detectó la falta, así como la señalización, por lo que, se desvirtúa lo alegado en este extremo.

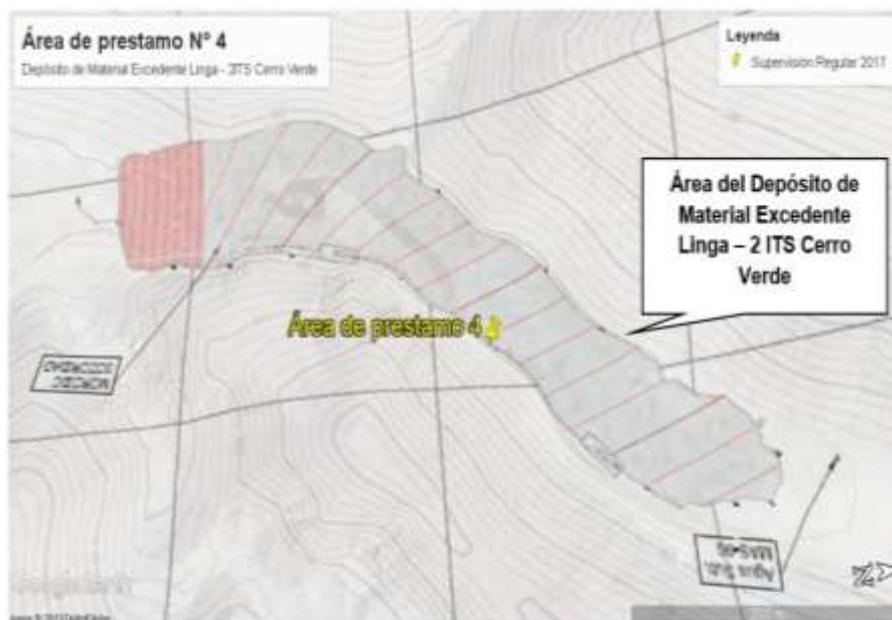
61. En relación al Segundo Informe Técnico Sustentatorio de la Unidad de Producción Cerro Verde aprobado mediante Resolución Directoral N° 019-2018-SENACE-JEF/DEAR del 06 de febrero de 2018 (en adelante, **2ITS Cerro Verde**), de los componentes a implementar se encuentra la Depósito de Material Excedente Linga el cual efectivamente se encuentra dentro de la huella aprobada que ocupó el área de préstamo 4⁴⁰, el cual para su delimitación del área de operación con el acceso se considera la colocación de una berma o muro de seguridad de 0.30 cm de alto al lado de la vía⁴¹.

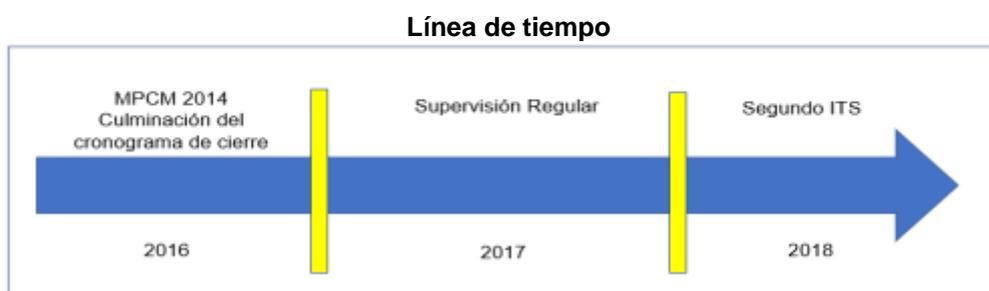
62. Si bien la implementación del DME Linga se encuentra dentro de la huella del área de préstamo N° 4, el cual contará con una berma de 0.30 cm de alto, se debe indicar que dicho compromiso corresponde a una obligación diferente en un nuevo componente del 2ITS Cerro Verde, a diferencia del compromiso ambiental establecido en la MPCM 2014 del componente área de préstamo N° 4, el cual debió culminar en el 2016 de acuerdo con su cronograma.
63. Dicho ello, en relación con que el DME Linga se encuentra en la huella del área de préstamo, dichos componentes corresponden a diferentes objetivos y compromisos establecidos en fechas diferentes como se observa en la línea de tiempo siguiente, por lo que, se desvirtúa lo alegado por el administrado.

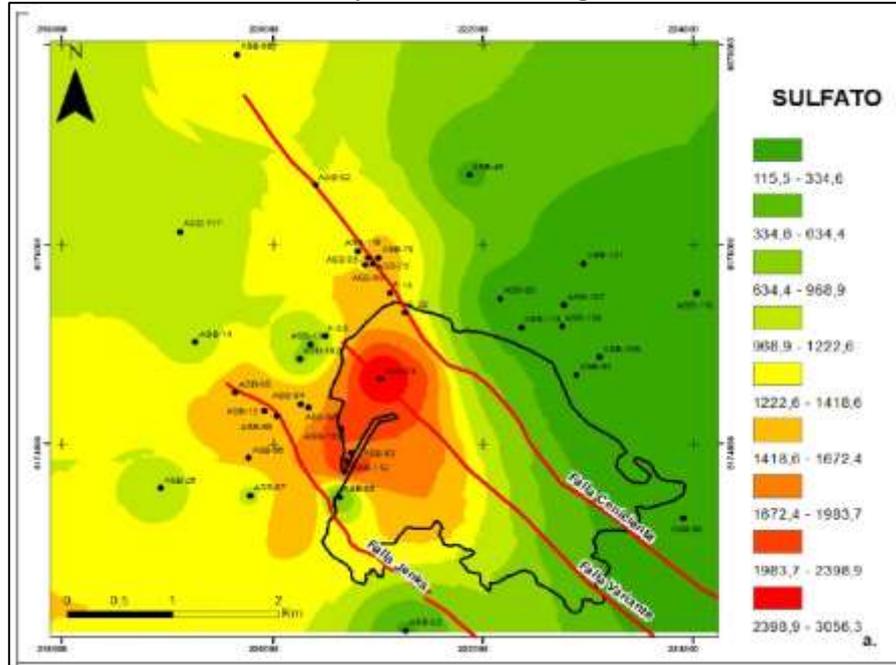
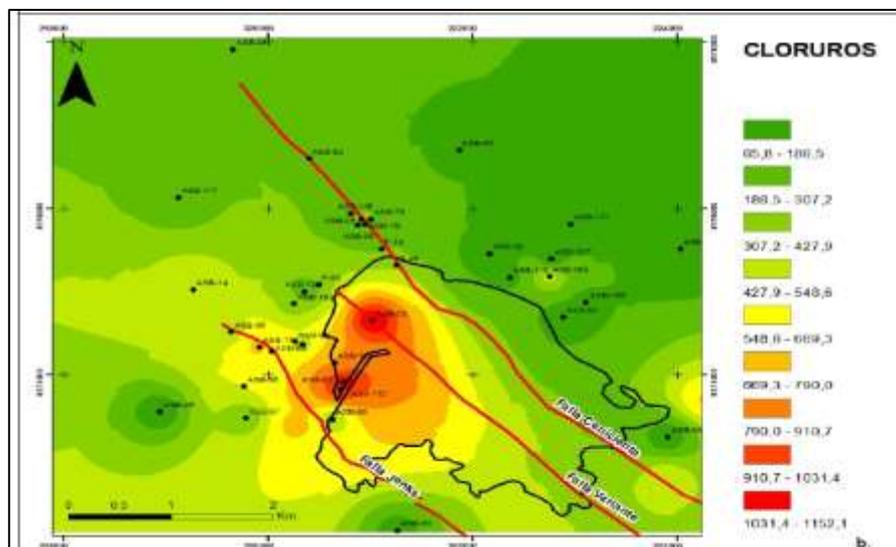
Figura 7-30. Distribución de las concentraciones de a. sulfatos y b. cloruros en el agua de los piezómetros circundantes al depósito de relaves Enlozada

89. De los resultados de los puntos de monitoreo, se tiene que mayores concentraciones de sulfatos y cloruros fueron registradas en el estribo izquierdo y aguas abajo del depósito de relaves, mientras que las menores concentraciones se registraron en el estribo derecho, esto de acuerdo con las siguientes figuras:

90. De la evaluación realizada por la Dirección de Evaluación Ambiental del OEFA en relación al agua subterránea se concluyó un incremento de las concentraciones de cloruros y sulfatos en el agua subterránea del piezómetro ubicado aguas abajo del sistema de colección de filtraciones (ASB-05) entre el 2002 y 2018, y de los piezómetros ubicados en el estribo izquierdo (ASB-94, ASB-14 y ASB-15) entre el 2013-2018; debido a que la roca se encuentra fracturada (hasta los 20 m de profundidad aproximadamente), con alta porosidad (inferida de las perforaciones

y resistividades del perfil tomográfico LG-FT6 realizado por el administrado), y afectada por las fallas geológicas Cenicienta, Variante y Jenks, favoreciendo trayectorias preferenciales para la migración de filtraciones y agua subterránea.
