Organismo de
Evaluación y
Fiscalización Ambiental

RESOLUCIÓN DIRECTORAL N° 0957-2019-OEFA-DFAI

EXPEDIENTE N° : 1598-2018-OEFA/DFAI/PAS
ADMINISTRADO : SOCIEDAD MINERA CERRO VERDE S.A.A.¹
UNIDAD FISCALIZABLE : CERRO VERDE
UBICACIÓN : DISTRITOS DE UCHUMAYO, YARABAMBA Y
TIABAYA, PROVINCIA Y DEPARTAMENTO DE
AREQUIPA
SECTOR : MINERÍA
MATERIA : COMPROMISOS AMBIENTALES
RESPONSABILIDAD ADMINISTRATIVA CON
MEDIDA CORRECTIVA

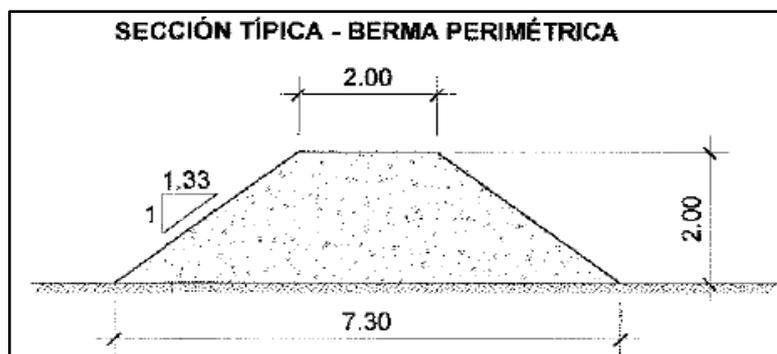
Fuente: Figura 5.2: Estabilización Física y Geoquímica al Cierre Progresivo.

- i) De la revisión de las vistas fotográficas precedentes, se advierte que no se encuentran georreferenciadas de tal manera que se pueda asegurar de que se trate del componente “área de préstamo N° 4”, asimismo, no muestran claramente las dimensiones que debe cumplir la berma perimétrica, tal como lo muestra la Figura 5-2 que se presenta a continuación y que como se indicó previamente, forma parte del compromiso de cierre establecido en la MPCM 2014:

- ii) Las vistas fotográficas tampoco muestran que la berma perimétrica restrinja el acceso de personas y animales, ya que no permiten visualizar que dicha berma cubra todo el componente a fin de evitar el ingreso de personas ajenas a la operación y de los animales en él.
